Ort/Datum
Umeå 2021-10-12

Uppdrag:
200350 Ecodrive
Bonava Sverige AB

MILJÖTEKNISK MARKUNDERSÖKNING

UMEÅ VERKSTADEN 18

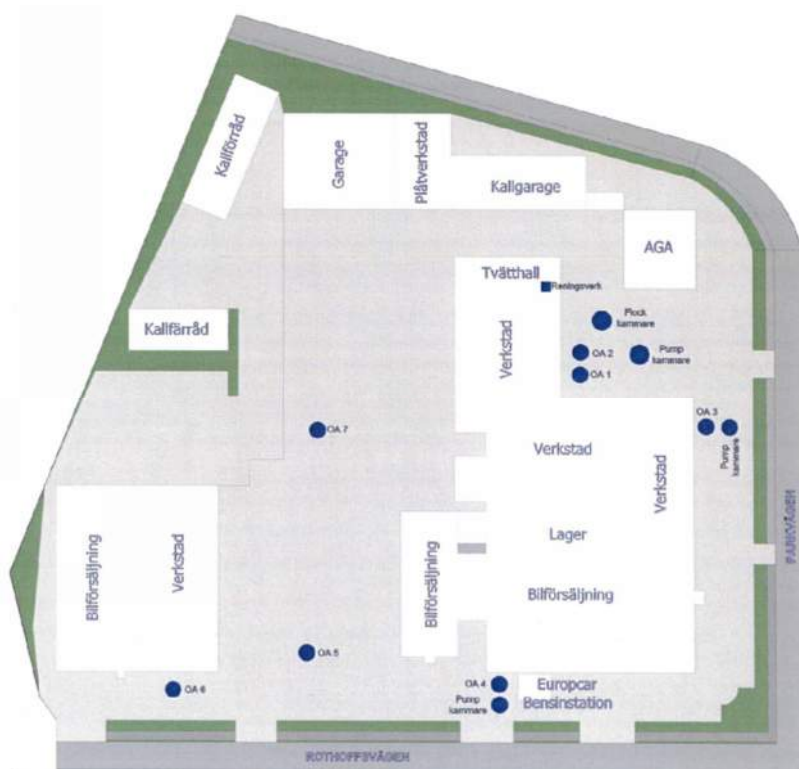
Figur 3. Oljeavskiljare inom fastigheten 2015-09-23.

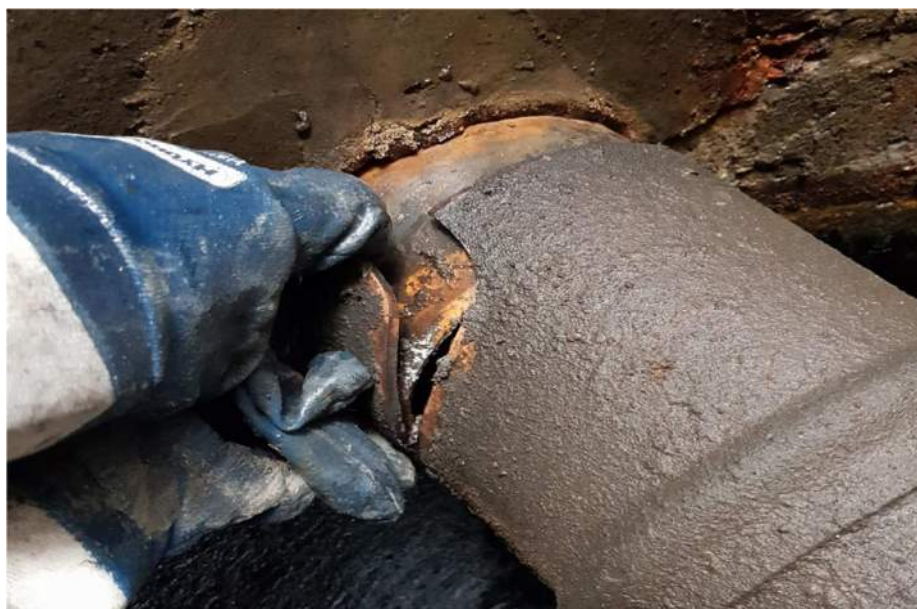
Vid femårskontroll av gravimetrisk oljeavskiljare med benämning "Motorcentralen Scania" påvisades 2018 skador på i ovkant på utgående ledning, se figur 4 nedan.

Figur 4. Bild från 5-årskontroll 2018 av oljeavskiljare "Motorcentralen Scania"

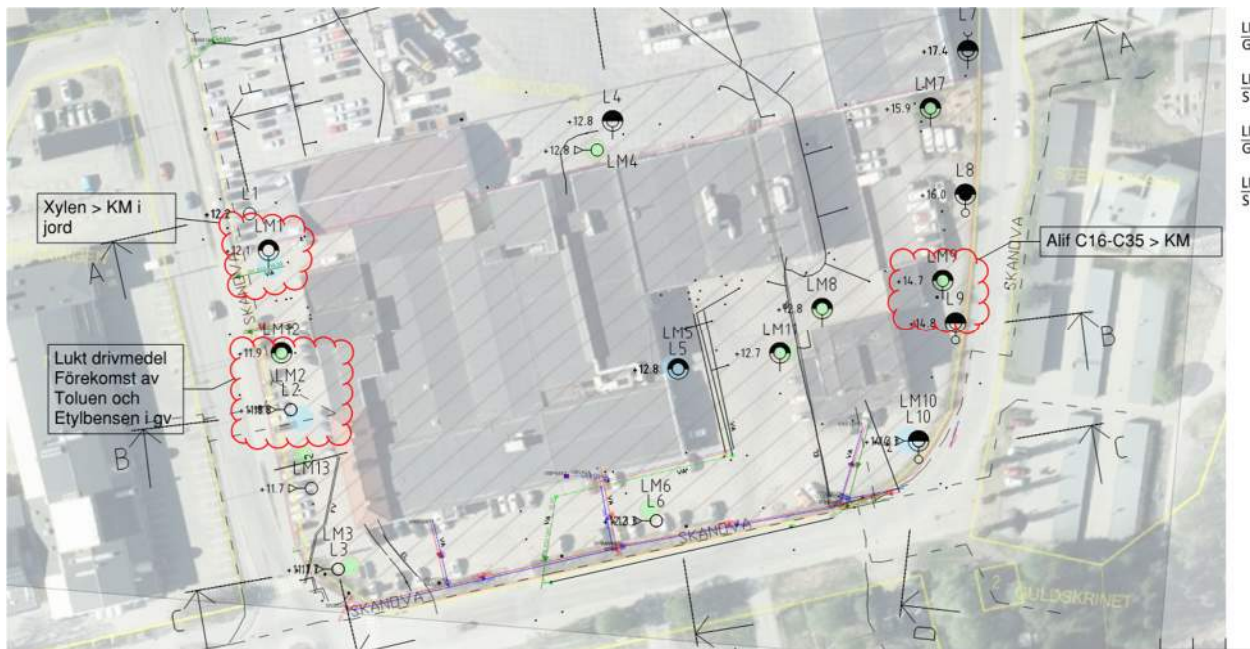
Inom området förekommer sandiga grusiga fyllnadsmassor ner till ca 1-1,5 m under markytan. I LM13 påträffades inslag av tegel i fyllnadsmassor på 0,5 m under markytan. Fyllnadsmassorna underlagras av naturliga jordarter i form av silt med sandinslag och siltig morän.

I provpunkt LM12 noterades lukt av petroleum eller olja. Lukten var tydlig vid själva borrhögen och vid uttag av prov. Ingen lukt eller andra synintryck vid övriga punkter indikerade på någon förorening. Se fältprotokoll för övriga fältnoteringar.

- Förekomst av alifater C16-C35 i provpunkt LM9 över riktvärde för KM. Påvisad halt är 120 mg/kg TS att jämföra med riktvärde för KM på 100 mg/kg TS.
- Förekomst av Xylen i provpunkt LM1 över riktvärde för KM. Påvisad halt är 15 mg/kg TS att jämföra med riktvärde för KM på 10 mg/kg TS.
- Generell förekomst av Kobolt i de naturligt avlagrade jordarterna inom området. Påvisade halter ligger mellan KM och MKM förutom i provpunkt LM12 där påvisad halt ligger över MKM.

Figur 5. Noteringar på borrhplan med fältnoteringar och analysresultat som påvisar förorening inom fastigheten.

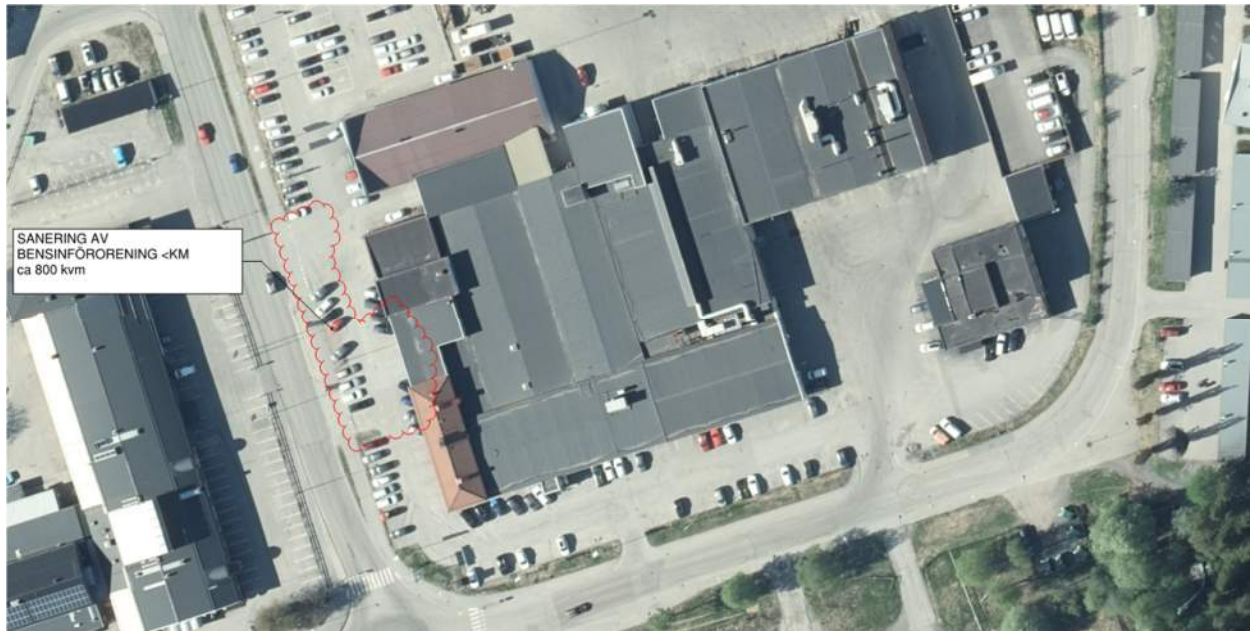
I detta scenario så påvisar den detaljerade undersökningen som kommer att utföras att det förekommer en bensinförorening i södra och sydvästra delen av området. Utöver denna förorening påvisas inget annat saneringsbehov. Enstaka föroreningar kan påträffas men inget ytterligare saneringsbehov antas föreligga.

Figur 6. Scenario 1. Antaget område som kräver sanering markeras med moln.

Saneringen omfattar en bedömd yta på ca 800 kvm ner till ca 3,5 m djup. I detta scenario antas att 50% av jord inom måste avlägsnas. Totalt bedöms ca 1 400 kbm förorenad jord i nivåer under gräns för farligt avfall schaktas ur och transporteras till Dåva Deponi och Avfallscenter i Umeå.

Aktivitet	Antal	A´pris	Kostnad
Detaljerad undersökning	1	500 000 kr	500 000
Anmälan efterbehandling	1	200 000 kr	200 000
Miljökontroll/rapport	1	200 000 kr	200 000
Schakt/transport - Bensinförorening	1 400 kbm	150kr/kbm	210 000
Mottagning/deponi*	1 820 ton	380 kr/ton	691 600
Återfyllnad**	1 260 kbm	250 kr/kbm	315 000
Summa Kostnad			2 116 600 SEK

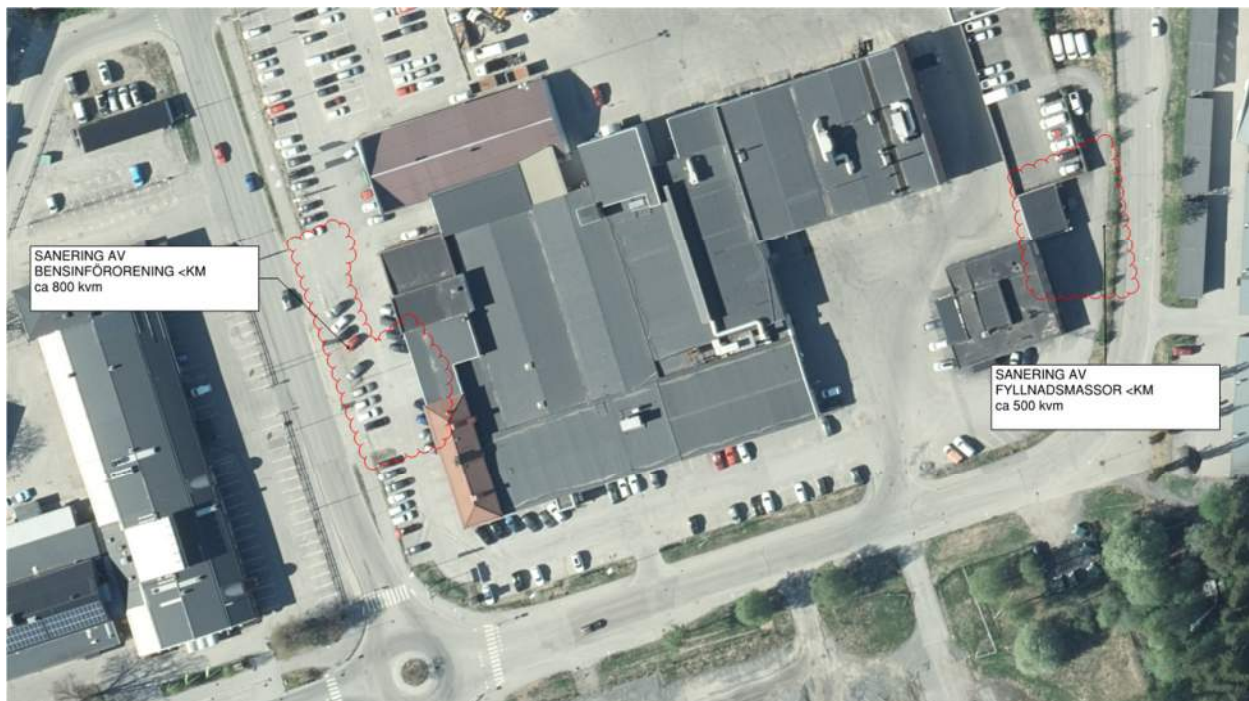
I detta scenario så påvisar den detaljerade undersökningen att det förekommer en bensinförorening i södra och sydvästra delen av området. Utöver denna förorening påvisas ytterligare förekomst av förorening i fyllnadsmaterial i anslutning till f.d. gasverk som medför att även jord i detta område måste schaktas ur och transporteras till extern mottagare.

Figur 7. Scenario 2. Antaget område som kräver sanering markeras med moln.

Saneringen av bensinförorening omfattar en bedömd yta på ca 800 kvm ner till ca 3,5 m djup. För detta scenario antas att 75 % av jorden inom området måste avlägsnas. Den fläckvisa saneringen runt f.d. gasverket antas uppgå till ca 600 kbm. Totalt antas ca 2 700 kbm förorenad jord i nivåer under gräns för farligt avfall schaktas ur och transporteras till Dåva Deponi och Avfallscenter i Umeå.

Aktivitet	Antal	A´pris	Kostnad
Detaljerad undersökning	1	500 000 kr	500 000
Anmälan efterbehandling	1	200 000 kr	200 000
Schakt/transport - Bensinförorening	2 100 kbm	150 kr/kbm	315 000
Schakt/transport – F.d. Gasverk	600 kbm	150 kr/kbm	90 000
Miljökontroll/rapport	1	350 000 kr	350 000
Mottagning/deponi*	2 400 ton	380 kr/ton	912 000

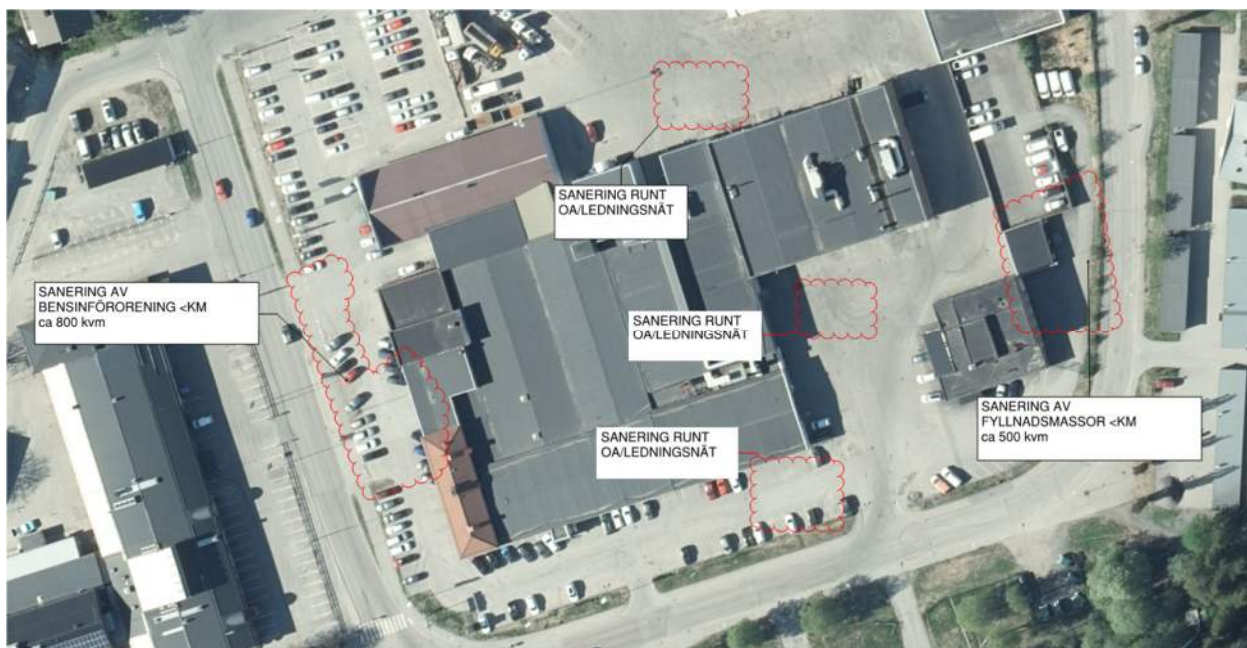
Utöver de föroreningar som påvisas i den detaljerade undersökningen påträffas även oljeförorenad jord i anslutning till äldre oljeavskiljare. Dessa föroreningar påträffas i samband med rivning av befintliga byggnader och de förberedande markarbeten för bostäder.

Figur 8. Scenario 1. Antaget område som kräver sanering markeras med moln.

Saneringen av bensinförorening omfattar en bedömd yta på ca 800 kvm ner till ca 3,5 m djup. För detta scenario antas att 100 % av jorden inom området måste avlägsnas. Den fläckvisa saneringen runt f.d. gasverket uppgår till ca 600 kbm samt att sanering av oljeskadad jord i anslutning till oljeavskiljare uppgår till ca 1 000 kbm. Totalt antas ca 3 900 ton förorenad jord i nivåer under gräns för farligt avfall schaktas ur och transporteras till Dåva Deponi och Avfallscenter i Umeå.

Aktivitet	Antal	A´pris	Kostnad
Detaljerad undersökning	1	500 000 kr	500 000
Anmälan efterbehandling	1	200 000 kr	200 000
Schakt/transport - Bensinföroening	2 400 kbm	150 kr/kbm	360 000
Schakt/transport – F.d. Gasverk	600 kbm	150 kr/kbm	90 000
Schakt/transport – OA	1 000 kbm	150 kr/kbm	150 000
Miljökontroll/rapport	1	500 000 kr	500 000
Mottagning/deponi	5 200 ton	380 kr/ton	1 976 000
Återfyllnad*	3 600 kbm	250 kr/kbm	900 000
Summa kostnad			4 676 000 SEK
