RAPPORT
KOMPLETTERANDE GEOHYDROLOGISK
UTREDNING KLUBBEN 3:1, YTTERSJÖ

SLUTRAPPORT
2021-09-14
REVIDERAD 2021-11-09

UPPDRAG 315920, Kompletterande utredning Klubben, Yttersjö
Titel på rapport: Kompletterande geohydrologisk utredning Klubben 3:1, Yttersjö
Status: Rapport
Datum: 2021-09-14

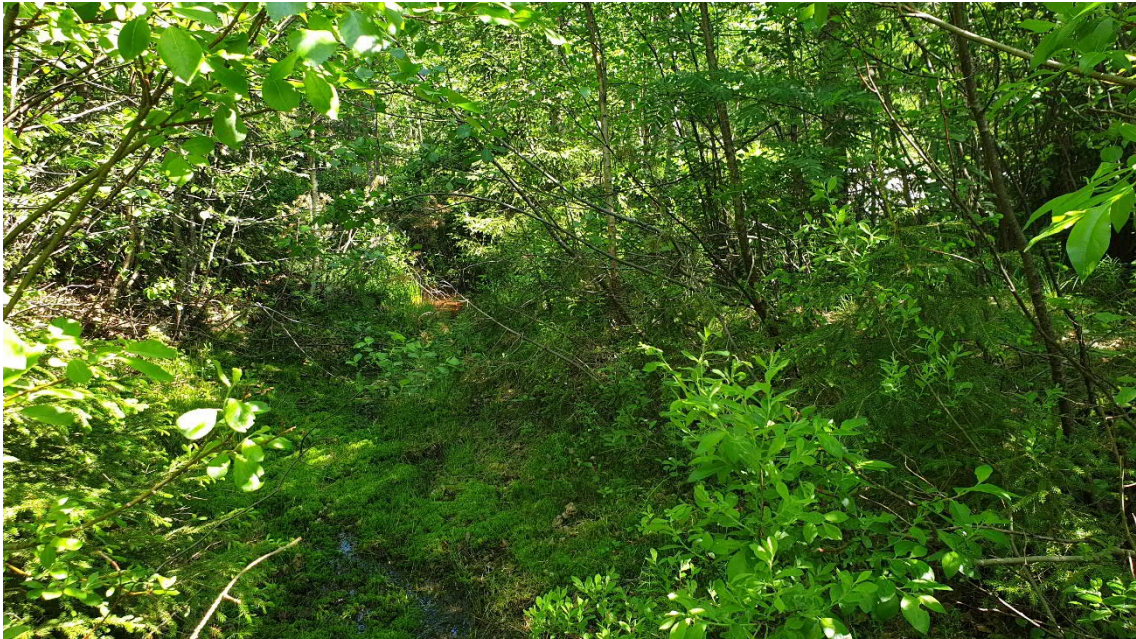
Figur 8. Fotografi av dike A-B enligt täckdikningsplan.

En av de skadeförebyggande åtgärder som föreslagits i den hydrogeologiska utredningen av Tyréns (2020) var att lägga igen diket som dränerar jordbruksmarken för att på så sätt fördröja avrinningen och öka grundvattenbildningen. Igenläggning av diket bör ske från punkt C i täckdikningsplan längs en sträcka av ca 60 m mot Lomtjärnen. Fyllning av diket bör ske till en höjd av ca +86,8 (RH2000) vid punkt C och med vid diket liggande uppschaktade jordmassor av torv och morän. Genom åtgärden kommer den förväntade ökade avrinningen från planområdet att fördröjas ned till Lomtjärnen. På så sätt minskar risken för att avrinningen mot Lomtjärnen blir mer

stötvis. Därtill kommer igenläggning av diket att medföra en höjning av grundvattenytan närmst diket samt en ökad grundvattenbildning.

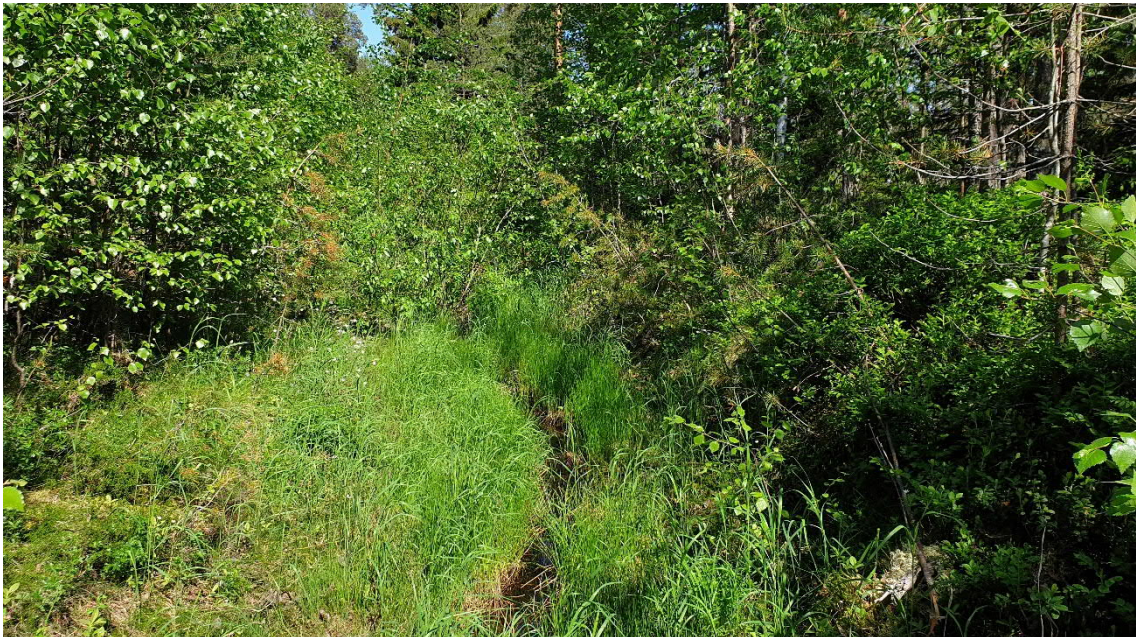
Figur 9. Fotografi av dike B-C enligt täckdikningsplan.

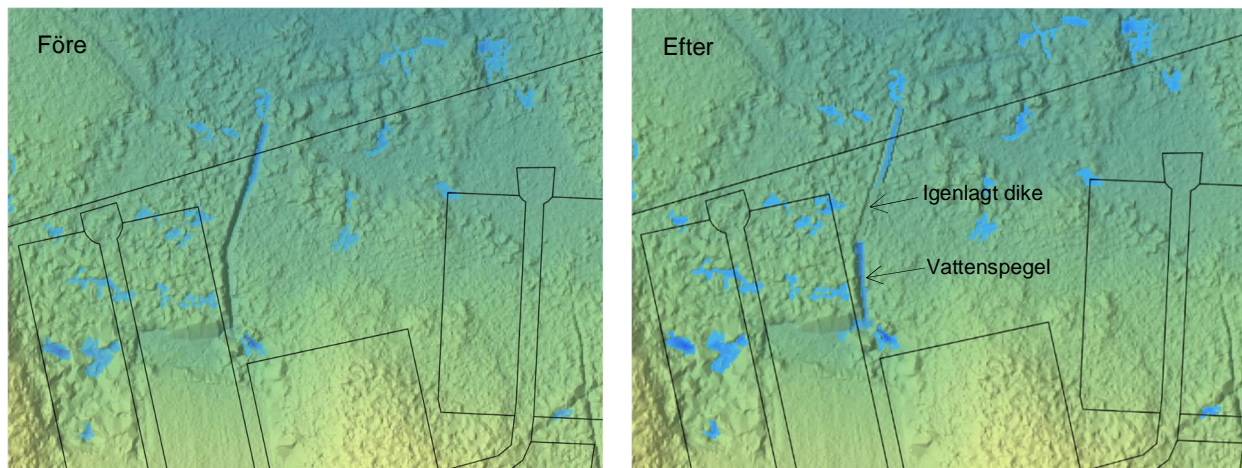
I Figur 10 nedan redovisas hur igenläggning av diket kan skapa en vattenspegel i diket mellan punkt B och C i täckdiktningens plan. Modelleringen har gjorts i Scalgo Live och visar ett nederbördsscenario med 8 mm nederbörd utan infiltration.

Figur 10. Modellering av stående vatten vid nederbörd före respektive efter igenläggning av dike (Scalgo Live, 2021).

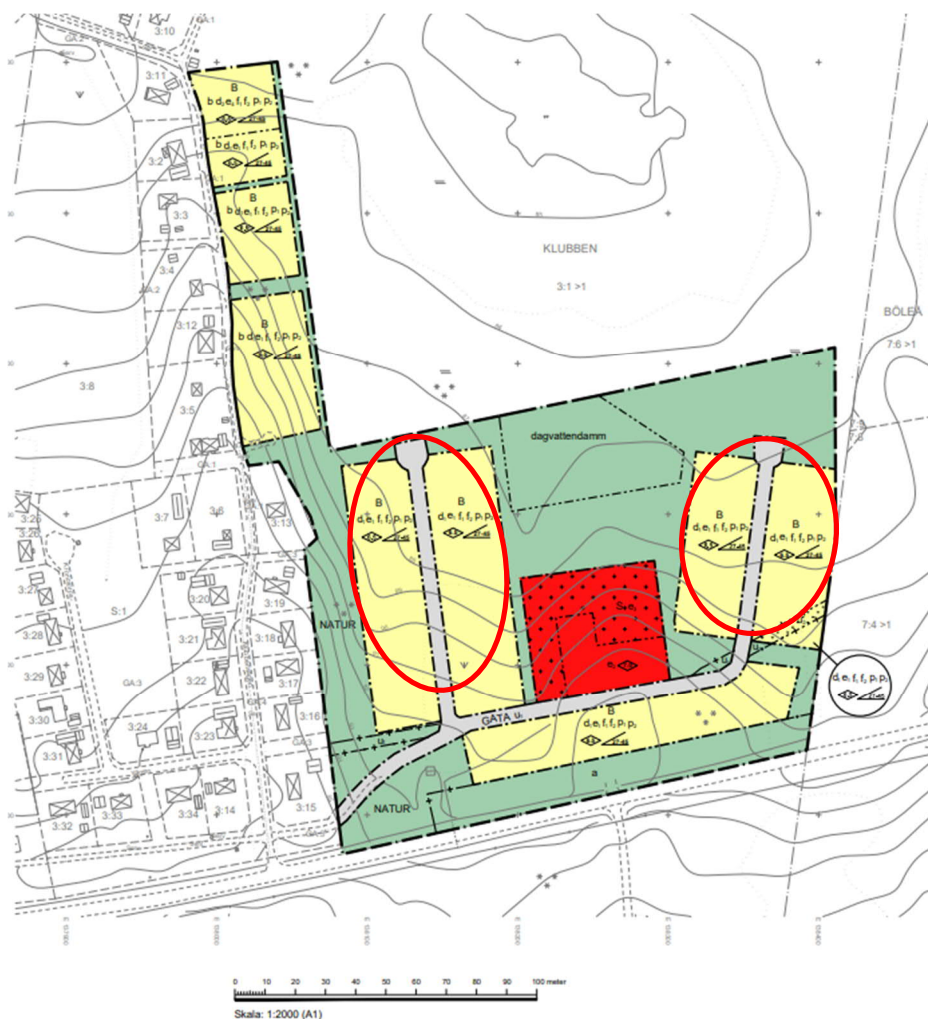
Figur 11. Områden där hög höjdsättning rekommenderas visas med röda ellipser.

För den norra delen av planområdet rekommenderas yttlig avvattnings genom en kombination av hög höjdsättning och utkastare av takdagvatten. Med hög höjdsättning menas att byggnader bör anläggas minst 0,5 m högre än befintlig mark inom de nordöstra delarna av tomterna (rödmarkerat område i Figur 12) samt att tomterna bör avvattnas österut. Detta är sannolikt självreglerande då anslutningsvägen för tomterna ligger högre än tomterna i sig samtidigt som befintlig mark lutar österut. Det bör även noteras att tomten längst i norr delvis ligger inom mark som utgör utloppet från Lomtjärnen. Bestämmelser bör införas i detaljplanen att utloppet ej får påverkas.

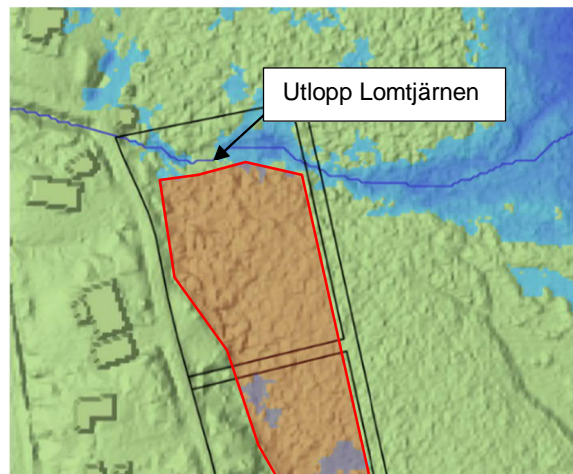
Figur 12. Område med föreslagen hög höjdsättning (Scalgo Live, 2021).
