## Tavelsjö 6:43

Umeå kommun

## Översiktlig geoteknisk utredning

### PM Geoteknik

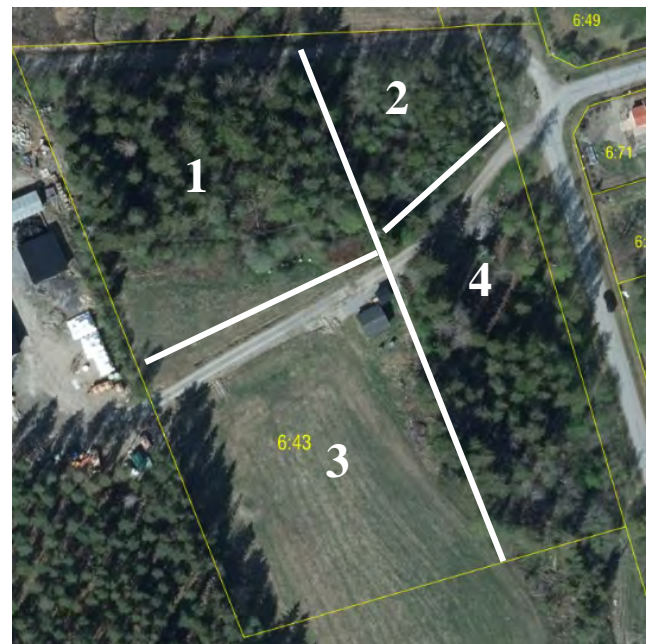
Bild 3. Preliminär områdesindelning för beskrivning.

I område 1 har undersökningspunkterna L1, L2, L4 och L5 utförts. I den västra och södra delen av området påvisar punkterna L1, L4 och L5 lösa till mycket lösa sedimentlager av lerig silt 5A(4) och silt 5A(4) till c:a 1-2 m djup där fast grusig sandig siltig morän 4A(3) påträffats.

Utförd undersökningspunkt L3 visar på tunna ytliga lager av humus 6(1) ovan lösa till mycket lösa lager av lerig silt 5A(4) och siltig lera 4B(3) ner till c:a 3 m djup där fast sandig siltmorän 5A(4) påträffats.

Fastighetens sydvästra del utgörs av åkermark med svag lutning mot öst. Utförda undersökningspunkter L7-L8 samt L10-L11 visar på tunna ytliga lager av humus 6(1) ovan fasta till lösa lager av silt 5A(4) och siltig lera 4B(3) ner till mellan c:a 0,5-1,5 m djup där fast sandig siltig morän 4A(3) påträffats.

Utförda undersökningspunkter L6, L9 samt L12 visar på tunna ytliga lager av humus 6(1) ovan lösa lager av silt 5A(4) till mellan c:a 0,5 - 1,5 m djup där sandig siltig morän 4A(3) påträffats. Utförda vikt- och cpt sonderingar har påvisat varierande fasthet i moränen mellan fast till mycket lös. Sonderingar har stoppat på mellan 3-7 m djup.

Området ligger lågt med ytliga och lokalt lösa sediment. Byggnader inom detta område föreslås grundläggas ytligt med plattor ovan uppfylld mark. Uppfyllningar bör utföras i dränerande syfte men även ges liggtid och eventuellt förbelastning alternativt föregås av mindre utskiftningar av lös jord, för att sättningar i byggnader skall undvikas.

Området ligger högre placerat med underliggande lösa sediment. Byggnader inom detta område föreslås grundläggas ytligt med plattor ovan avjämnande uppfyllningar. Sättningar kan förutsättas varför förstärkningsåtgärder bör vidtas.

Området lutar mot öst med ytliga och lokalt lösa sediment. Byggnader inom detta område föreslås grundläggas ytligt med plattor ovan uppfylld mark.

En mindre bäck går lågt belägen från norr mot söder med slänter som lokalt är branta vilket medför försvarande för byggnationer. Eventuella byggnationer vid områdets centrala lågpunkter skall föregås av förstärkningsåtgärder mot framför allt sättningar. Vid byggnation i områdets delar med slänter skall stabilitetsutredning av minst detaljerad grad utföras.
