Naturvärdesinventering Natura 2000-område Sävarån Projekt Norrbotniabanan, Dåva – Gryssjön Umeå kommun, Västerbottens län

Tillståndsansökan, 2021-11-01

Dokumenttitel: Naturvärdesinventering Natura 2000-område Sävarån

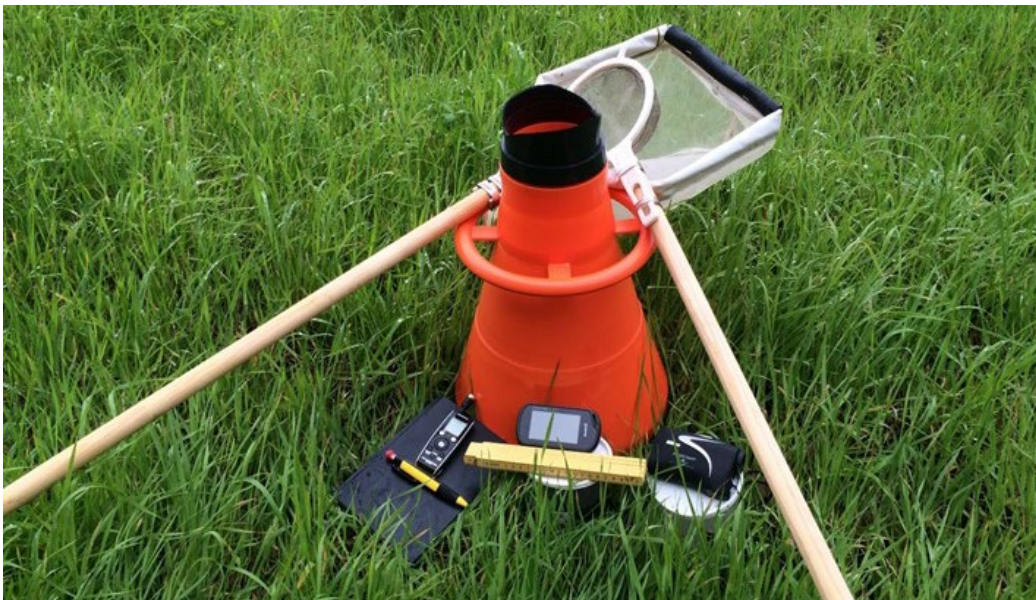
Figur 2. Delar av utrustningen som nyttjades vid inventeringar av vattendrag kring Sävar.

påverkan. Vid inventeringarna i vatten bedömdes även förutsättningarna och/eller förekomsten av stormusslor (t.ex. flodpärlmussla, *Margaritifera margaritifera*), enligt HaV (2016) och utter (*Lutra lutra*), enligt Naturvårdsverket (2017). Därtill noterades i enlighet med Rivinoja (1995) förekomsten av hål i mjukare sedimentet vilka kan härstamma från nedgrävda larver av nejonöga (*Lampetra sp.*). Inventeringen av musslor och hål i sediment genomfördes med vattenkikare (Figur 2).

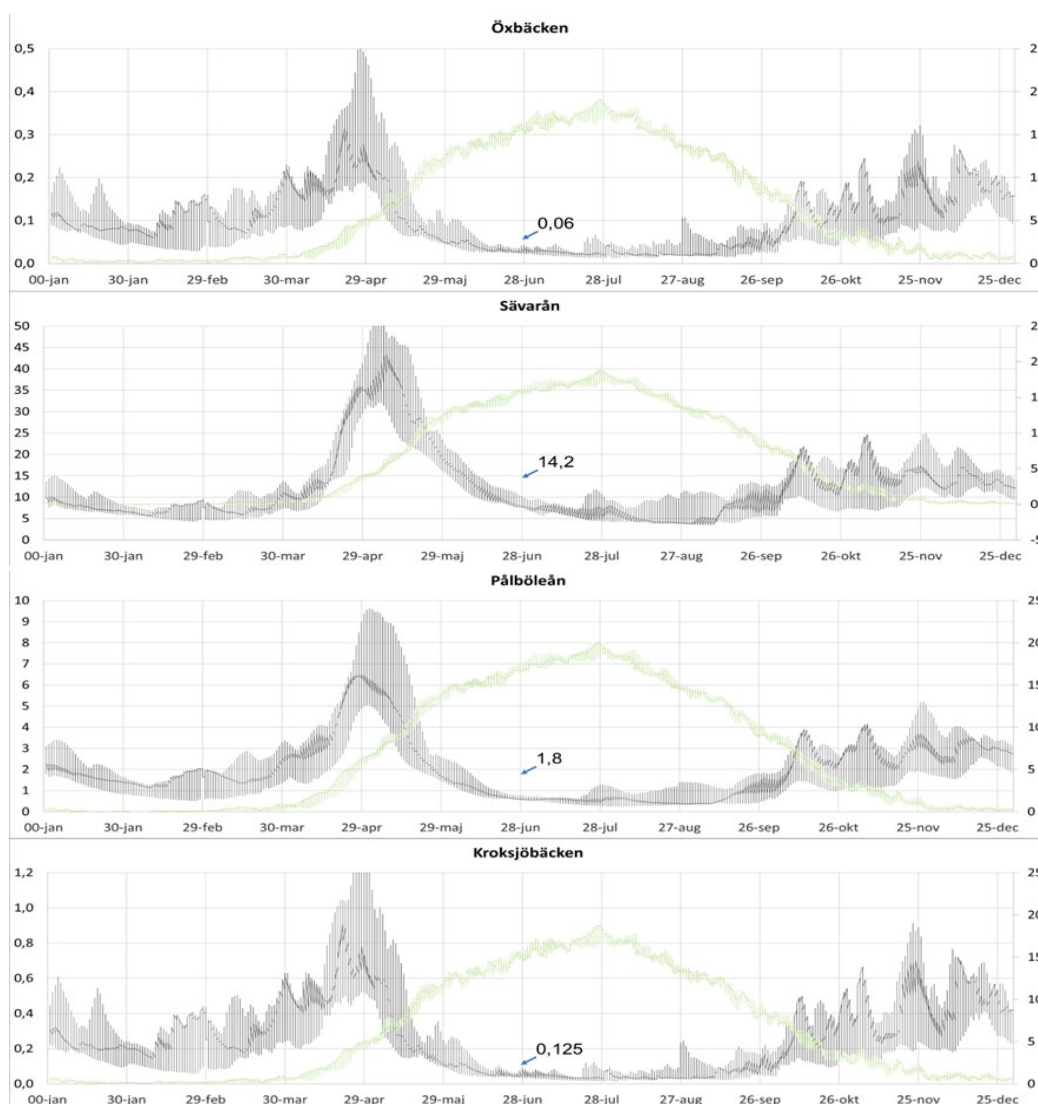
Figur 3. Flöden (primär y-axel m³/s) och vattentemperaturer (sekundär y-axel °C) vid studielokalerna mellan åren 2004 och 2020 (datum på x-axeln) angivet som medelvärden (glidande period av 5, respektive 10 år). Pil med siffra anger aktuellt flöde vid karteringarna.

Överlag noterades att de karterade vattendragens karaktärer varierade stort. Öxbäcken i sydvästra delen av studieområdet utgör det minsta vattendraget med ett medelflöde (MQ) av 0,10 m³/s, medan Sävarån strax nordost om detta är det största vattendraget (MQ= 12,90 m³/s). Pålböleån och Kroksjöbäcken ligger flödesmässigt mellan dessa, MQ av 1,95 m³/s samt 0,25 m³/s. Data nedan från SMHI (2021).

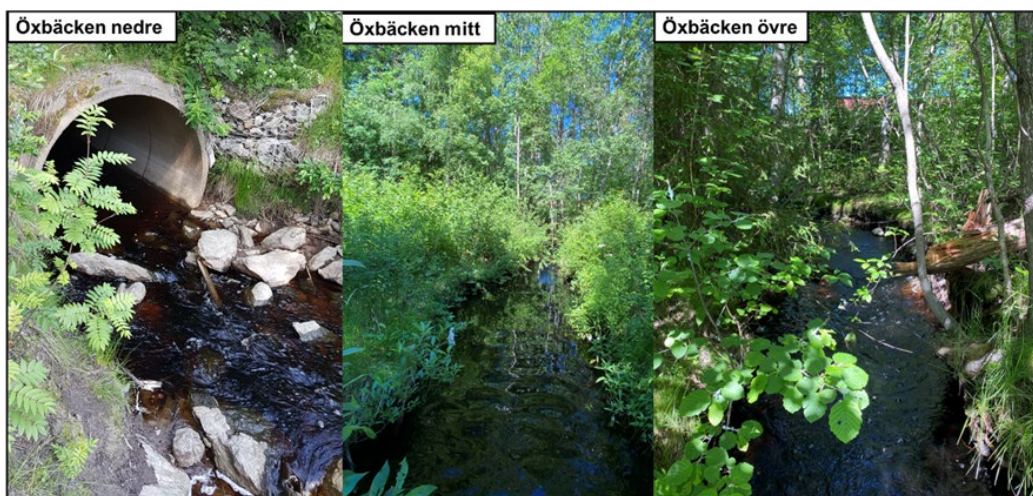
Öxbäcken rinner från myrområdet vid Segasjön cirka 2,5 km uppströms sydost ner genom Sävar, under E4, mot Sävarån där den då har passerat totalt cirka tio vägtrummor längs sträckan. Från Kungsvägen cirka 120 meter norr om E4 och ner till Sävarån rinner den cirka 1 meter breda bäcken i en 5-7 meter djup trädbevuxen ravin genom en äldre vägbank och under E4. Befintligt trumma under E4 är 2000 mm i diameter och klarar av ett HQ200

d.v.s. klarar vattennivån för högvattenföring med 200 års återkomsttid. Större delen av E4-trumman saknar bottenfyllnad och har en lutning på 1,7 %. Detta innebär att den inte håller tillräckligt med vatten och blir ett hinder för uppvandring av fisk. En truminventering har gjorts i vilken bedömningen görs att E4-trumman är det största vandringshindret längs Öxbäcken. Efter E4-trumman rinner bäcken vidare ett par hundra meter i en djup bäckravin och ut i Sävarån via en lång trumma direkt söder om E4-bron.

Figur 5. Typiska sträckkaraktistika vid olika delar av Öxbäcken. Vänstra bilden visar vägtrummans nedre del under E4 medan mitt och övre delar illustreras med övriga bilder.

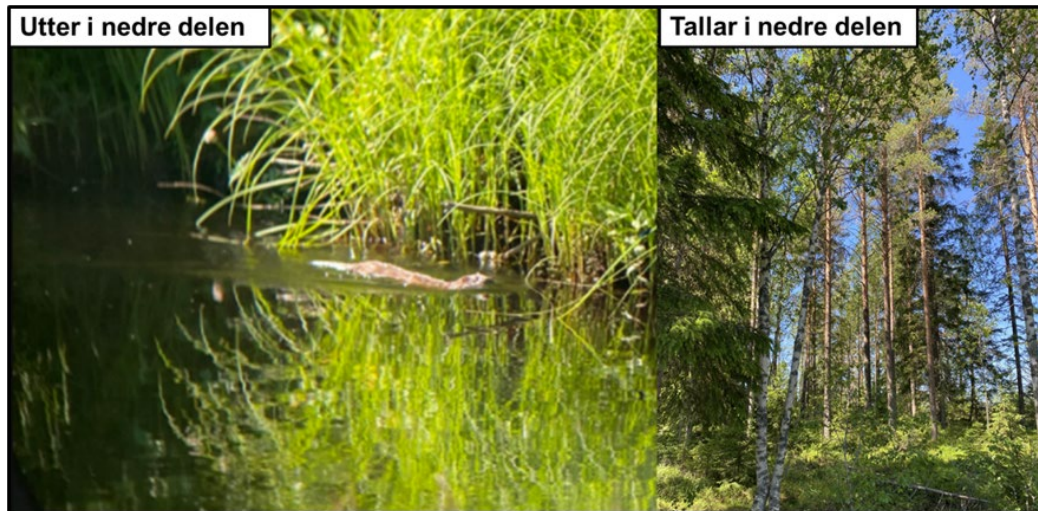
Vid nedre delen av Pålböleån observerades en utter. Inom den studerade sträckan återfanns dock inga utpräglade boplatser (gryt) av arten. Inom studieområdet har utter observerats vid ett flertal tillfällen och då vanligen kring sammanflödet mellan Pålböleån och Sävarån där säkra observationer vanligen har noterats vintertid.

Figur 10. I nedre delen av Pålböleån observerades en utter. I östra delen av området noterades ett triviellt barrskogsbestånd med ett visst lövinslag. Vissa tallar var av åldern 80+.

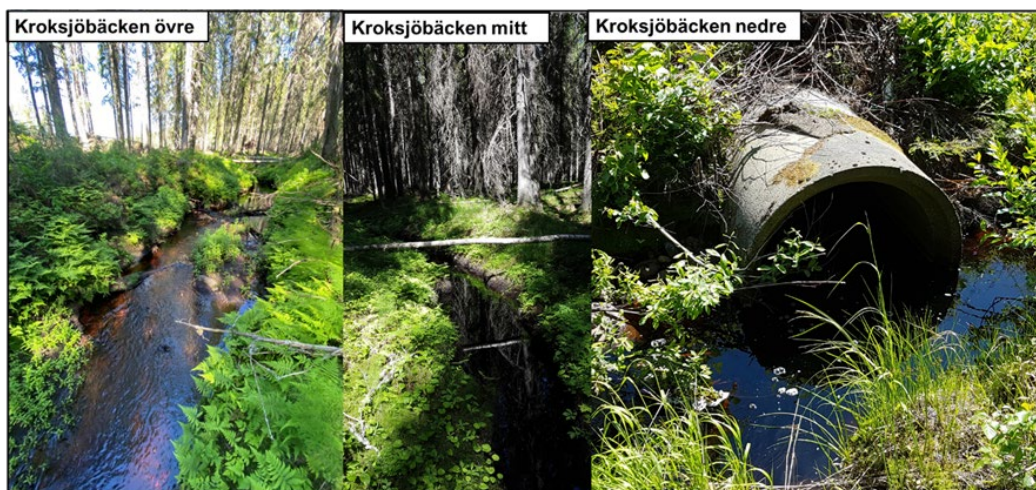
Bäcken är klassad av VISS (2021) till måttlig ekologisk status vilket förklaras med de morfologiska förändringar som människan har orsakat i form av rätningar och dikningar. Den karterade sektionen av 750 m (Figur 1, Figur 11) har en medelbredd av 1,0 m (min 0,5 m; max 1,5 m) och bäcken är relativt grund med ett medeldjup av 0,2 m. Botten domineras av sand (40%) och har jämna andelar (20%) av ler, silt och grus. Lugnflytande och svagströmmande vatten dominerar till ca 80%. Omgivande terräng domineras av granskog vilka bidrar med ca 50% beskuggning av vattendraget.

Figur 11. Bilder över typiska miljöer av Kroksjöbäcken.
