Översiktlig miljöteknisk markundersökning
KV SAGA 3, UMEÅ KOMMUN

Slutrapport

Uppdrag: 325969 Kv. Saga 3 Umeå
Titel på rapport: Översiktlig miljöteknisk markundersökning
Status: Slutrapport
Datum: 2022-09-01

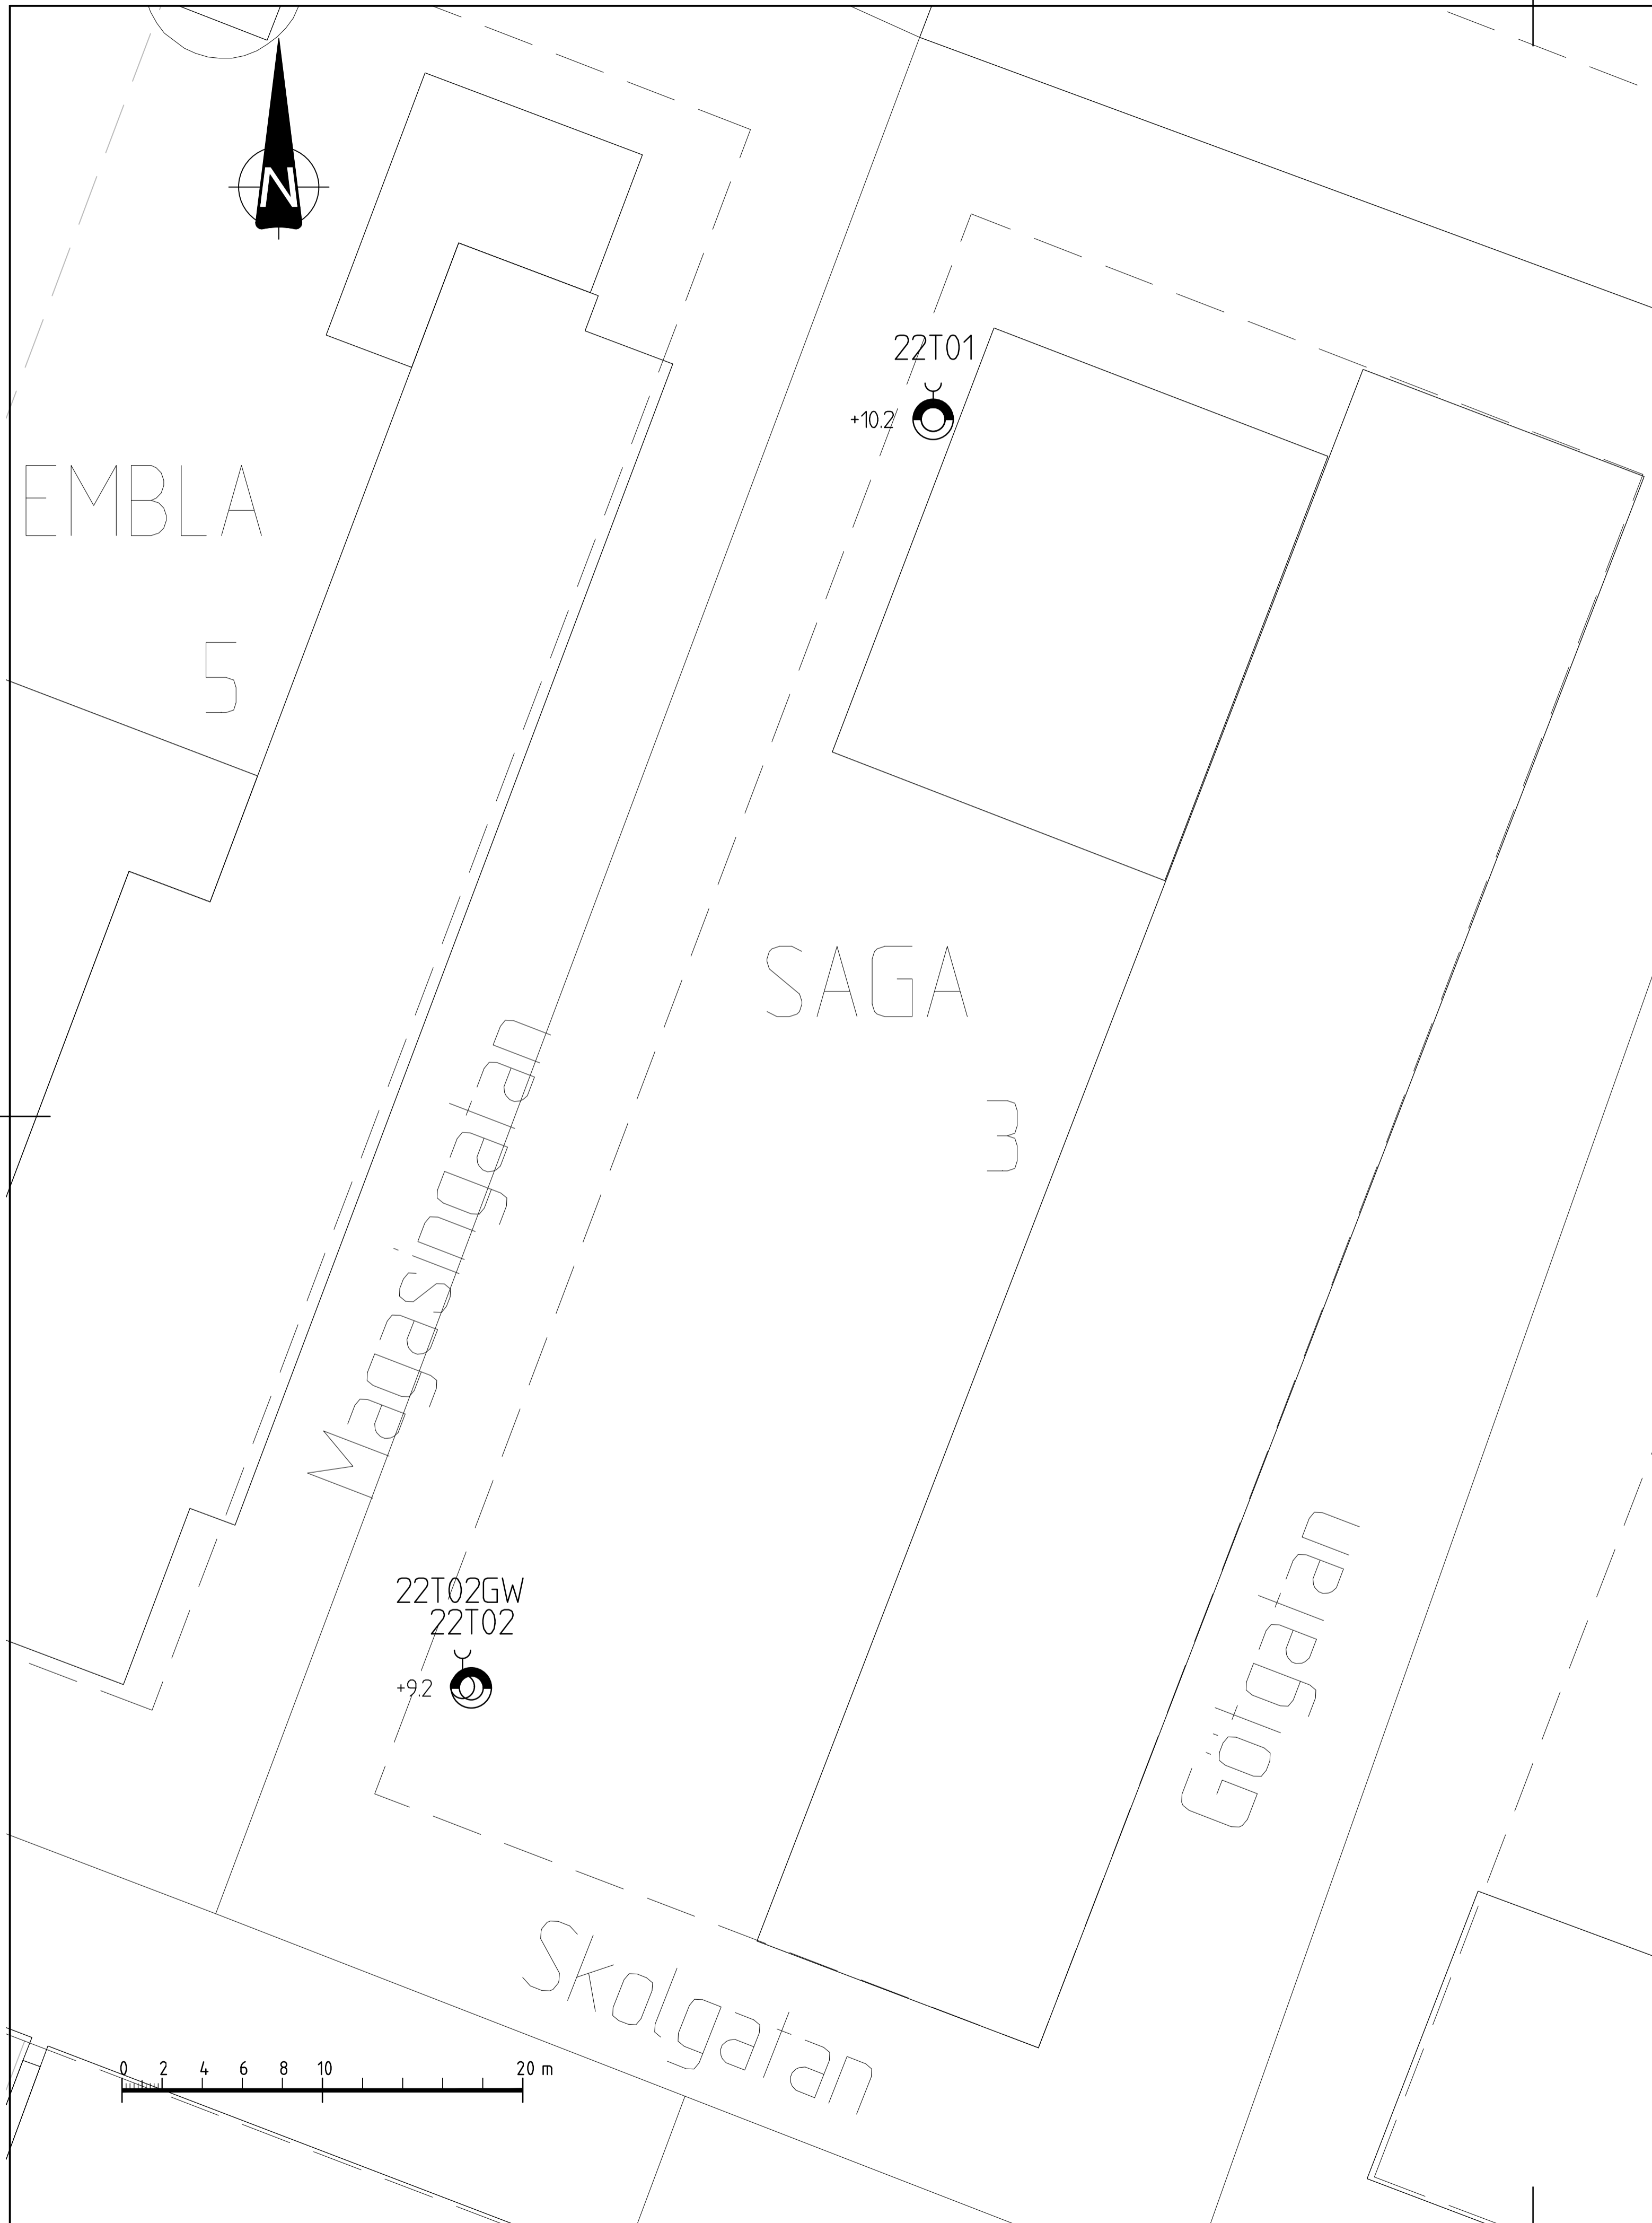
MILJÖGEOTEKNISK UNDERSÖKNING
 PLAN OCH UPPRITADE BORRHÅL

Genom tolkning av flygbilder, observationer vid fältbesök samt kommunens arkiv har ett förslag till placering av provtagningspunkter utarbetats. Plankarta omfattande 2 provtagningspunkter med beteckning 22T01-22T02 redovisas i bilaga 1.

GEOTEKNISKA UNDERSÖKNINGAR
 PROVTAGNING (PLANREDOVISNING)
